MUNICIPIO DE EZEQUIEL MONTES

RAMO: Oficialía Mayor
OFICIO No.: OM234/02/2021
ASUNTO: El que se indica

Oficio No. 401.3S.8-2019/278
DICTAMEN-CIQ-MH de fecha 26 de junio del 2019
CONTROL 000514
EXP. F-068/19

En atención a su oficio no. OF/0706/2019 de fecha 12 de junio de 2019 mediante el que solicita conocer la calidad monumental de los inmuebles que a continuación se enlistan y que se ubican en la **LOCALIDAD DE BERNAL Y VILLA PROGRESO, MUNICIPIO DE EZEQUIEL MONTES, QUERÉTARO**, se comunica a usted lo siguiente:

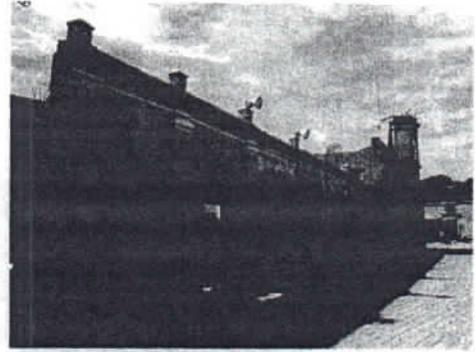
Fachada principal

La fachada principal por la Plaza Principal se orienta al norte, su paramento se divide en dos tramos: el primero, a la izquierda, es de un nivel y su fachada muestra un portal con arcada formada por cinco arcos que apoyan sobre pilares; remata este tramo un cornisamento. El segundo tramo que se encuentra al extremo derecho, es de dos niveles, rematado por cornisamento y frontón, flanqueado en el ángulo por un torrecilla de tres cuerpos, donde se localiza un reloj. Este tramo tiene un total de cuatro vanos: dos ventanas con balcón en planta alta y dos accesos en planta baja. Todos de proporción vertical y con enmarcamiento formado por jambas y cerramiento escarzano. La fachada lateral por la calle Hidalgo también es de dos niveles rematados por cornisamento y flanqueado a la izquierda por la torrecilla anteriormente mencionada. La planta baja no manifiesta ningún vano y la alta sólo dos vanos de balcón, uno de ellos tapiado. El paramento está ornamentado por una retícula trazada a 45°, que en cada nudo tiene una flor de cuatro pétalos.

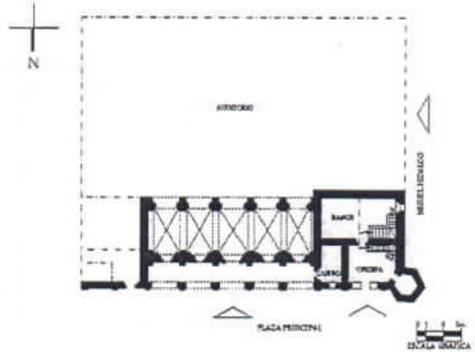
Croquis de planta

Al interior, la planta baja está destinada al vestíbulo, sanitarios y cajero. La planta alta se utiliza como oficina del delegado. El torrecilla es de planta octagonal de tres cuerpos, el último, ornamentado con pilastras y un reloj en la cara norte.

En general, el inmueble se encuentra en buen estado. Vid ficha 0015.

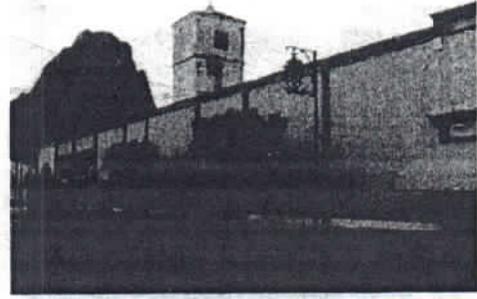
Fachada principal

La fachada principal por la calle Zaragoza se orienta al noroeste; su paramento es de un nivel y está rematada por una línea recta y flanqueada por un portal, al lado izquierdo tiene un total de cinco vanos, una ventana y cuatro accesos a comercios de proporción vertical formado por basa, jambas (prolongadas hasta la cornisa), cerramiento recto y cornisa fabricada en tabique. El vano de acceso principal se encuentra en el quinto sitio de izquierda a derecha y sus características son: cerramiento escarzano, friso, cornisa y clave en su cerramiento. Los restantes vanos son rectos con jambas prolongadas sobre el cerramiento y cornisa. La policromía de su fachada está basada en tonalidades verde en buen estado de conservación.

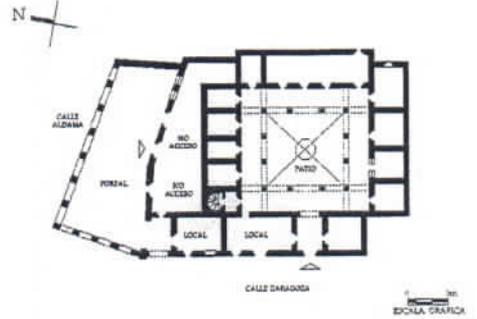
Croquis de planta

Al interior consta de zaguán, patio central con fuente, corredor, arcada y crujías de habitación dispuestas a los tres lados. La arcada se compone por arcos de tres puntos y columnas de tipo circular, ornamentadas en su parte superior, todo fabricado en piedra. También se aprecia una balaustrada a su alrededor, los vanos interiores son de proporción vertical con enmarcamiento.

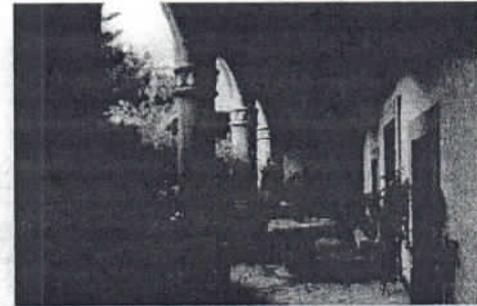
Detalle de interior o de fachada

Otras observaciones: En el segundo nivel se aprecia una torrecilla con dos ventanas una hacia el norte y otra hacia el lado sur. Su base es de forma cuadrada y se le anexa a dicho una escalinata de pequeñas dimensiones. El portal se ubica en la esquina de Zaragoza y Aldama; presenta sobre la segunda, un total de cinco arcos desplantados sobre pilastras con basa. El arco es de medio punto rematado, éste forma un elemento de tres cuerpos con voluta en los extremos. Sobre la calle de Aldama, se encuentran siete arcos con las mismas características que los anteriores, conservando aún sus gárgolas.

Al interior, su cubierta es a base de monten y lámina, en el lado suroeste se presentan cinco vanos de apertura reciente.

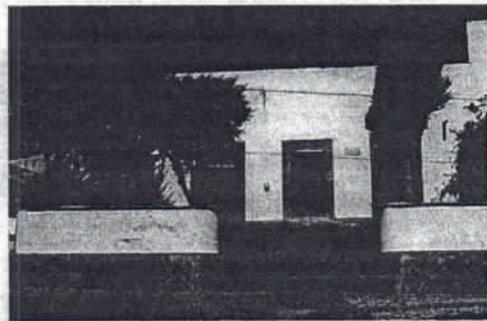
El auditorio se ubica en el centro de la población, frente a la Plaza Principal y en contra esquina del templo parroquial; dentro de un contexto inmediato formado por cuatro inmuebles de los cuales también se catalogó el situado en el tercer sitio del paramento. Las calles donde se encuentra están totalmente urbanizada, con arroyo de adoquín, banquetas, guarniciones de concreto y piedra; así como, instalaciones eléctricas y telefónicas de tipo aéreo.
Su fachada principal se orienta al poniente; le antecede una plazoleta y una escalinata. Su paramento tiene tres vanos: dos ventanas y un acceso, todos de proporción vertical. La fachada lateral también es de un nivel y acusa un marcado desnivel debido a la topografía del terreno. Su paramento presenta siete vanos: un acceso y seis ventanas, dispuestas en ese orden; cuatro de ellos son originales y los restantes son de apertura reciente.
Al interior, el inmueble sólo conserva ambos paramentos de manzana, ya que su partido arquitectónico fue demolido para adaptarlo a su uso actual.

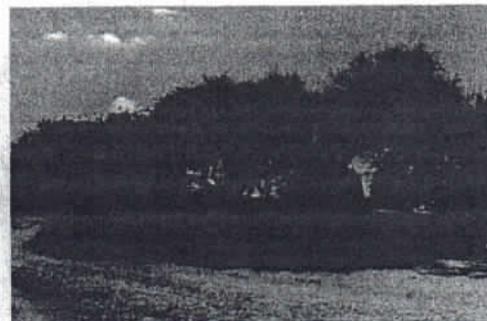
Nombre del conjunto : Panteón Municipal
Nombre del edificio :
Uso original : Panteón
Uso actual : Panteón

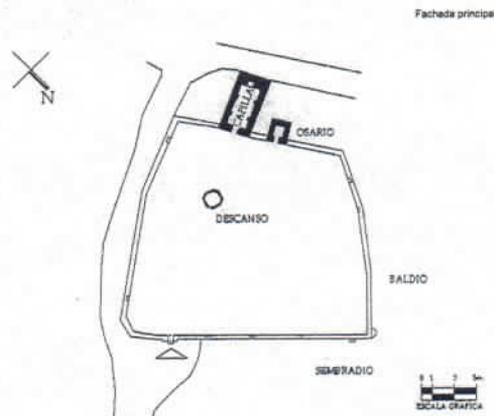
Croquis de planta

El Panteón está totalmente bardeado y su acceso se sitúa por el nororiente. Su planta arquitectónica es un polígono irregular con capilla y osario en el extremo opuesto al acceso y un descanso en la parte central.

En general, se encuentra en regular estado, es necesario un mantenimiento preventivo y realizar una limpieza general al conjunto arquitectónico. Vid fichas 0030, 0031 y 0032.

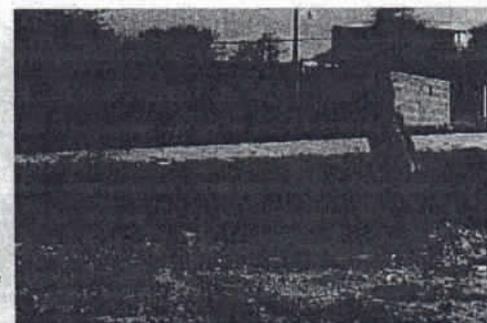
Detalle de interior o de fachada

3. Inscripción sobre el muro lateral sur: "Un 13 de ju [...] / 183 [...] / [...] / el justo so [...] / p 4 [...]".
