## MUNICIPIO DE EZEQUIEL MONTES QUERETARO

### Auxiliar de Bienes Arqueológicos, Artísticos e Históricos

Cuenta Pública al 31 de Diciembre del 2020

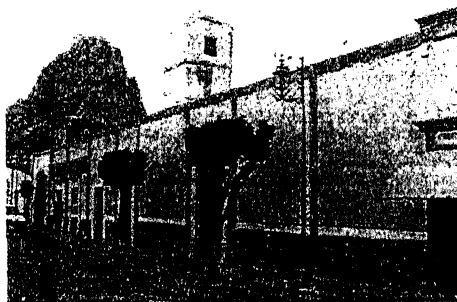
Fachada principal

El inmueble se ubica en el centro de la mancha urbana. Dentro de un contexto inmediato formado por inmuebles de arquitectura civil de tipo popular, ocupa el primer sitio, de izquierda a derecha. Predominan los inmuebles destinados a casa habitación de los cuales se catalogaron también los situados en el segundo lugar del paramento de manzana y cuya época constructiva corresponde a los siglos XIX. La calle donde se sitúa está totalmente urbanizada, presenta arroyo de adoquín, banquetas y guarniciones de piedra; así como, instalaciones eléctricas y telefónicas de tipo aéreo. La fachada principal por la calle Zaragoza se orienta al noroeste; su paramento es de un nivel y está rematada por una línea recta y flanqueada por un portal, al lado izquierdo tiene un total de cinco vanos, una ventana y cuatro accesos a comercios de proporción vertical formado por basa, jambas (prolongadas hasta la cornisa), cerramiento recto y cornisa fabricada en tabique. El vano de acceso principal se encuentra en el quinto sitio de izquierda a derecha y sus características son: cerramiento escarzano, friso, cornisa y clave en su cerramiento. Los restantes vanos son rectos con jambas prolongadas sobre el cerramiento y cornisa. La policromía de su fachada está basada en tonalidades verde en buen estado de conservación.

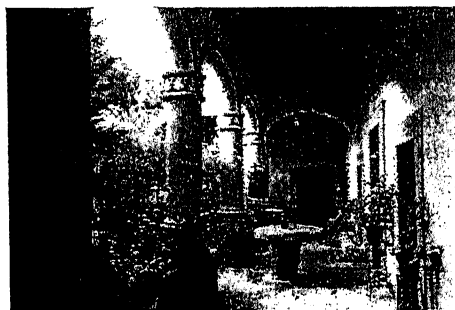
Detalle de interior o de fachada

Al interior consta de zaguán, patio central con fuente, corredor, arcada y crujías de habitación dispuestas a los tres lados. La arcada se compone por arcos de tres puntos y columnas de tipo circular, ornamentadas en su parte superior, todo fabricado en piedra. También se aprecia una balaustrada a su alrededor, los vanos interiores son de proporción vertical con enmarcamiento.

Otras observaciones: En el segundo nivel se aprecia una torrecilla con dos ventanas una hacia el norte y otra hacia el lado sur. Su base es de forma cuadrada y se le anexa a dicho una escalinata de pequeñas dimensiones. El portal se ubica en la esquina de Zaragoza y Aldama; presenta sobre la segunda, un total de cinco arcos desplantados sobre pilastras con basa. El arco es de medio punto rematado, éste forma un elemento de tres cuerpos con voluta en los extremos. Sobre la calle de Aldama, se encuentran siete arcos con las mismas características que los anteriores, conservando aún sus gárgolas.

Al interior, su cubierta es a base de monten y lámina, en el lado suroeste se presentan cinco vanos de apertura reciente.

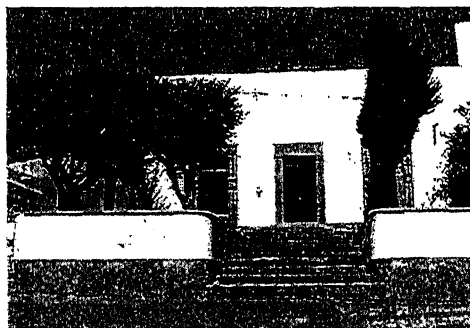
Fachada principal

Su fachada principal se orienta al poniente; le antecede una plazoleta y una escalinata. Su paramento tiene tres vanos: dos ventanas y un acceso, todos de proporción vertical. La fachada lateral también es de un nivel y acusa un marcado desnivel debido a la topografía del terreno. Su paramento presenta siete vanos: un acceso y seis ventanas, dispuestas en ese orden; cuatro de ellos son originales y los restantes son de apertura reciente.
